PREFEITURA MUNICIPAL DE UBA - SMSP
**COORDENADORIA MUNICIPAL DE
PROTEÇÃO E DEFESA CIVIL**

RELATÓRIO DE VISTORIA Nº 180/2026

Atividade: Vistoria para ratificação de interdição de ponte

Endereço: Avenida Cristiano Rôças, s/nº - Ponte Major Siqueira | **Bairro:** Centro – **Ubá/MG**

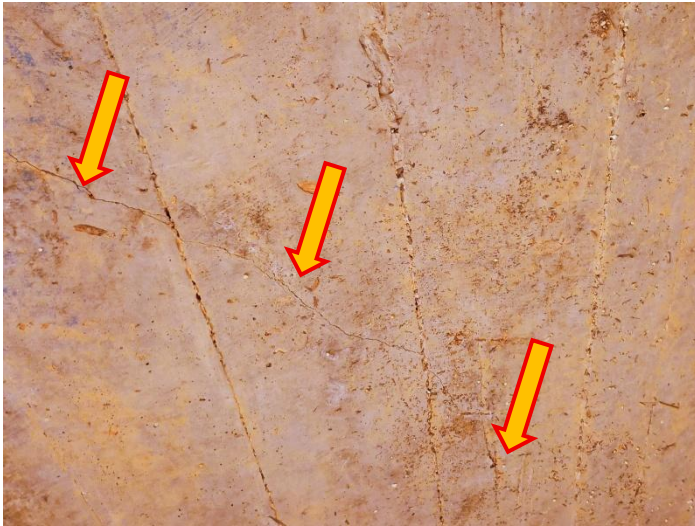
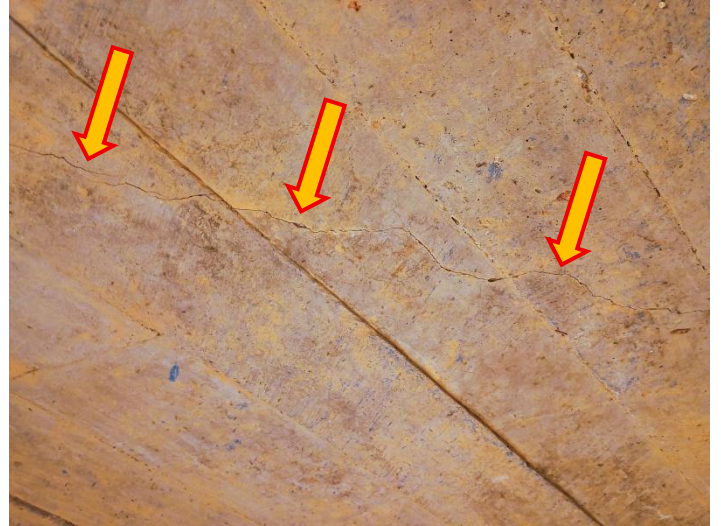
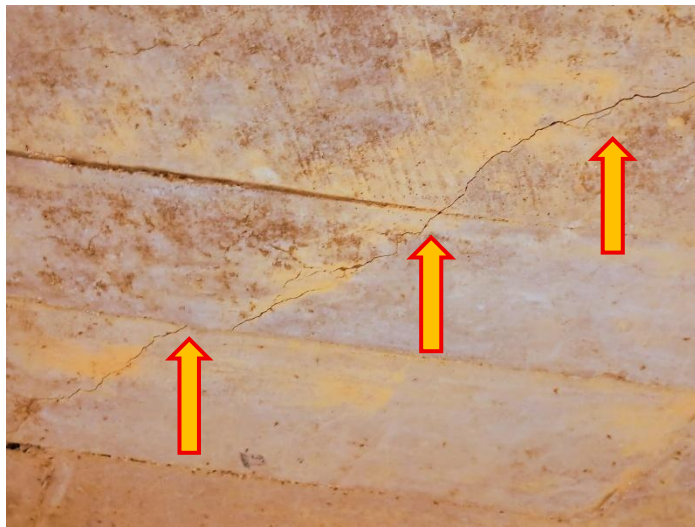
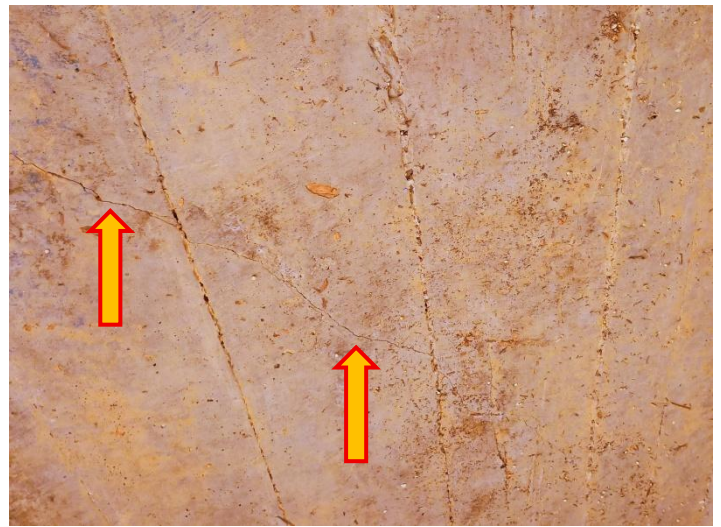
TRINCAS NO TABULEIRO/PISTA DE ROLAMENTO

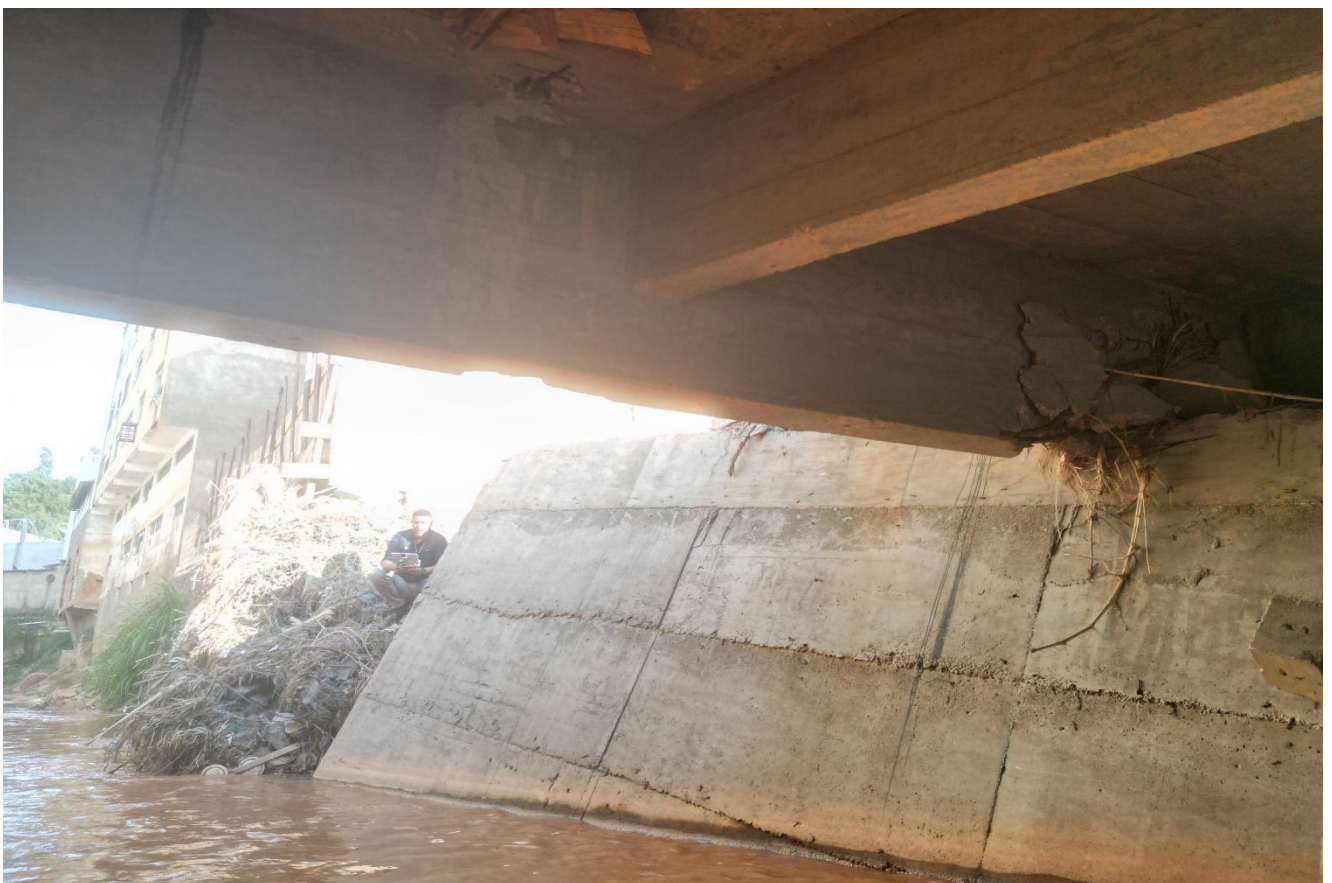
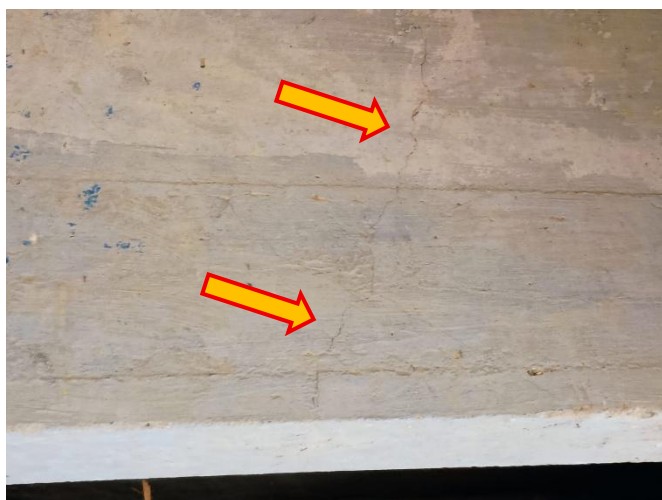
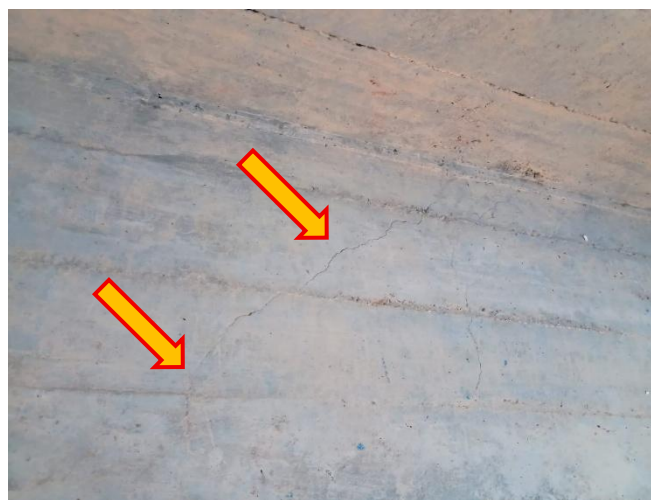
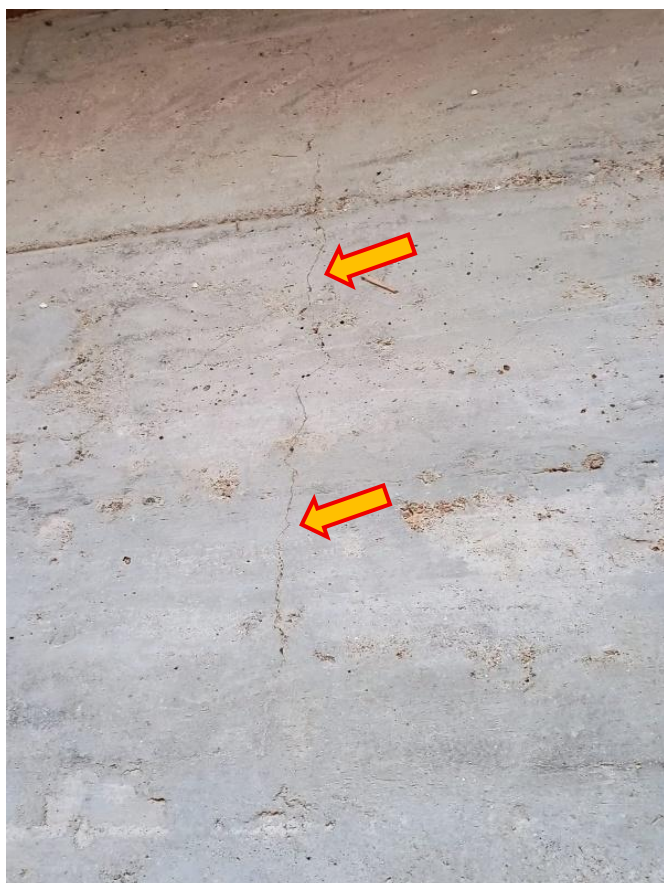
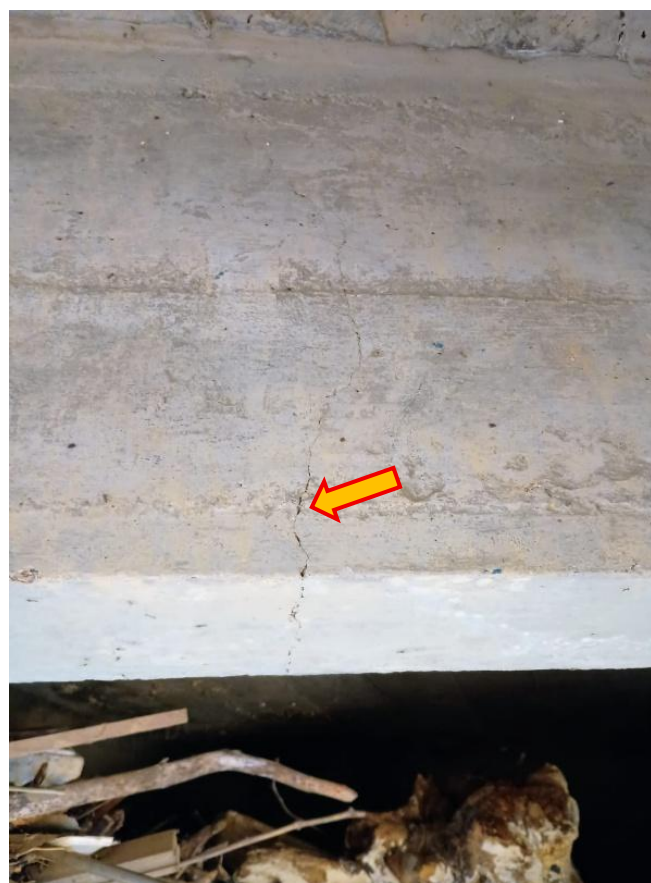
TRINCAS NAS VIGAS LONGITUDINAIS DE SUSTENTAÇÃO DA PISTA DE REOLAMENTO
