PREFEITURA MUNICIPAL DE UBA - SMSP
**COORDENADORIA MUNICIPAL DE
PROTEÇÃO E DEFESA CIVIL**

RELATÓRIO DE VISTORIA Nº 180/2026

Atividade: Vistoria para ratificação de interdição de ponte

Endereço: Avenida Cristiano Rôças, s/nº - Ponte Major Siqueira | **Bairro:** Centro – **Ubá/MG**

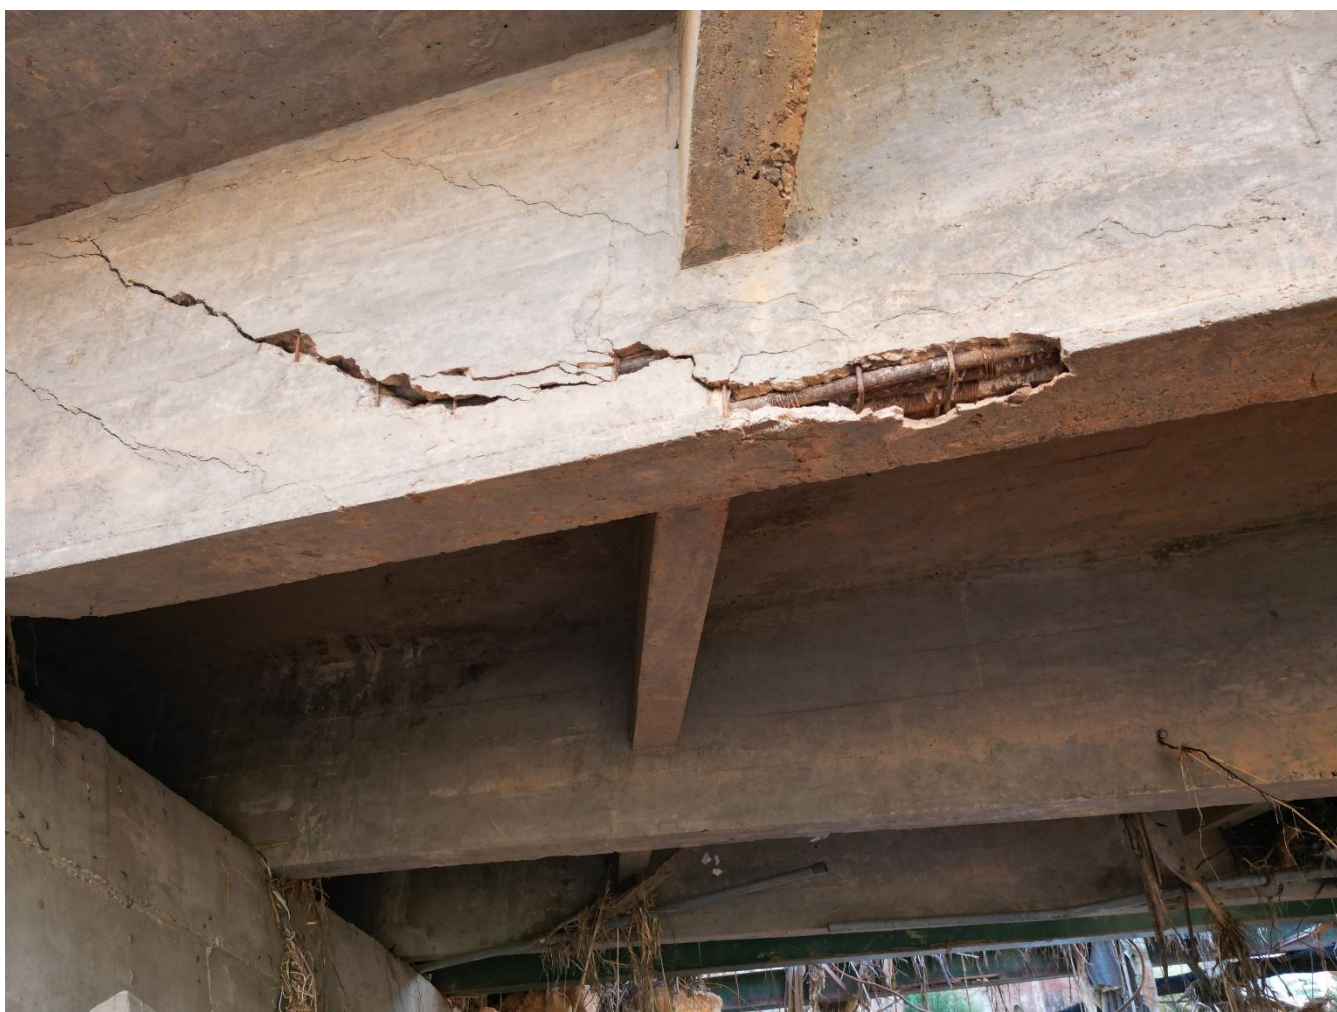
No local foi efetuada uma nova avaliação na parte de baixo da ponte, sendo constatado que as alas da estrutura da ponte, localizadas em ambas as margens, perderam a sustentação e tombaram, provocando a queda da ponte, que sofreu um rebaixamento severo, afundando em direção ao leito do ribeirão.

Proteção e Defesa Civil **RATIFICA A INTERDIÇÃO TOTAL** da ponte denominada de Major Siqueira, por haver o risco de desmoronamento de uma das vigas de sustentação que se encontra danificada de forma severa, bem como pelas trincas generalizadas localizadas por todas as demais estruturas que compõem a sustentação da ponte, e, ainda, pelo fato de todo o tabuleiro/pista de rolamento da ponte se encontrar apoiado de maneira frágil sobre as alas de sustentação que se encontram colapsadas em ambas as margens da ponte.

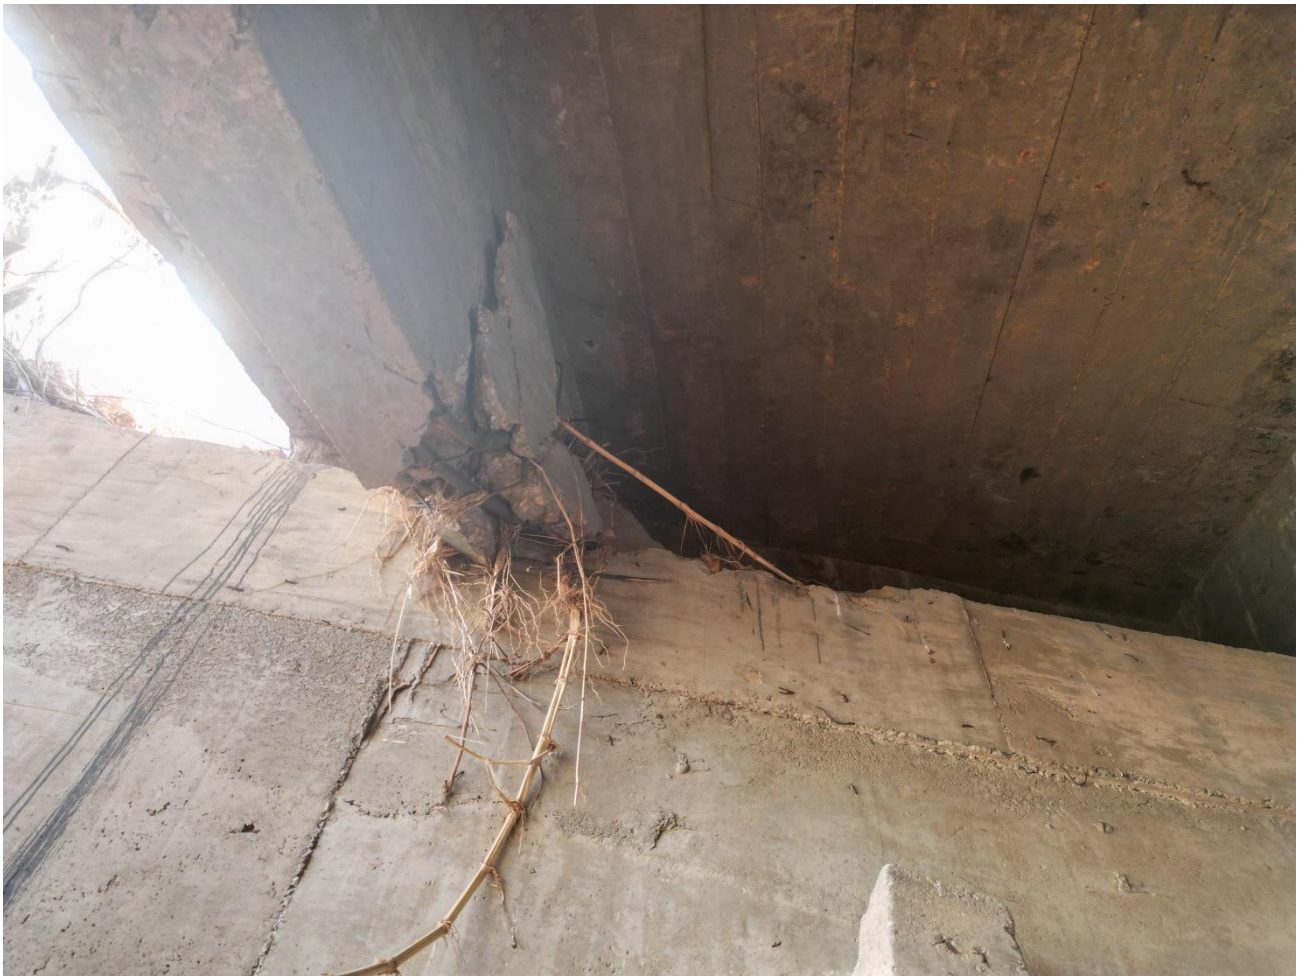
Nesta oportunidade, foi verificado que uma das três vigas de concreto armado que promovem a sustentação do tabuleiro ou pista de rolamento para veículos, no sentido longitudinal da estrutura da ponte, se encontra torcida, com rachaduras de grau severo no ponto de encontro desta viga com a ala tombada. Importante frisar que essa rachadura apresentou evolução considerável desde a última vistoria, realizada em 05 de março de 2026, sendo possível constatar seu aumento em mais de 2 centímetros de espessura, já havendo, inclusive, exposição da armadura da ferragem e a presença de carbonatação, ainda que incipiente.

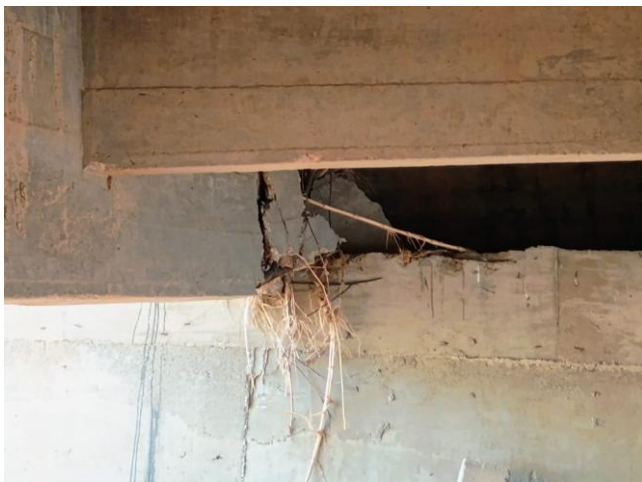
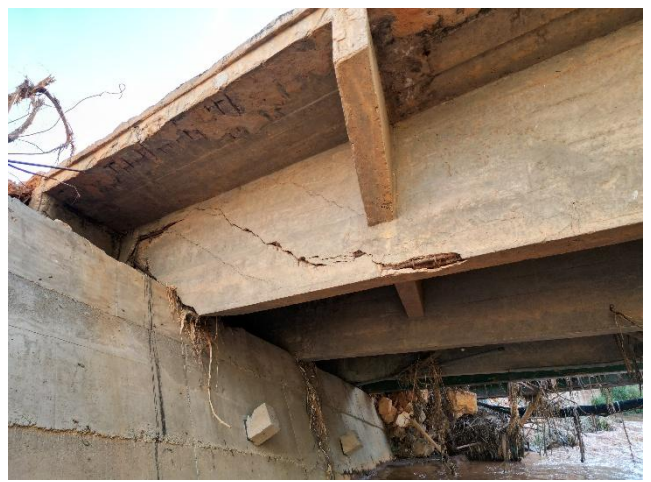
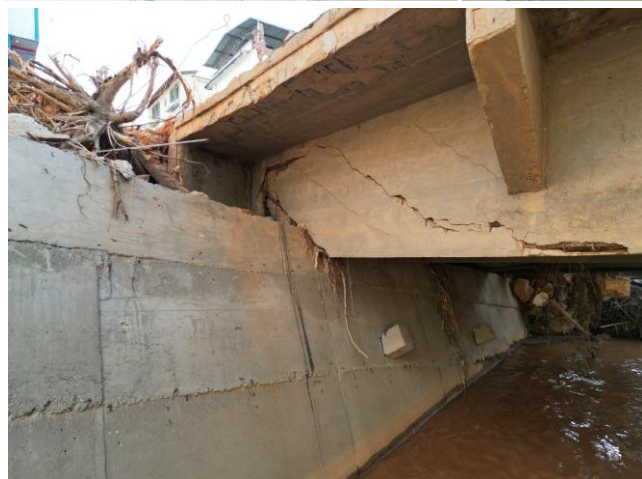
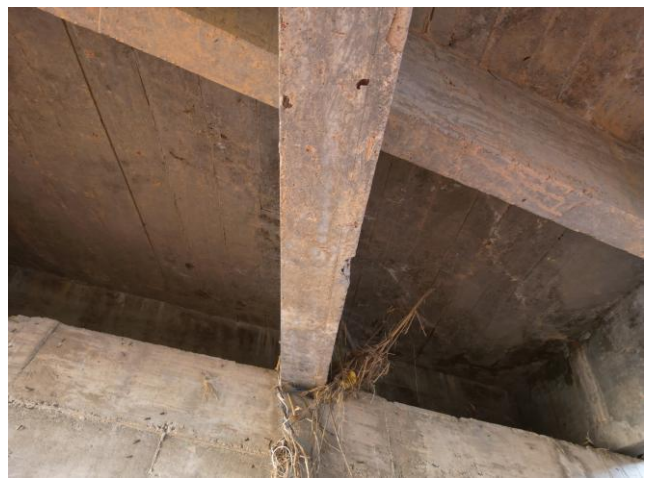
Na parte de baixo do tabuleiro da ponte, a avaliação realizada tanto nas vigas longitudinais, quanto nas vigas transversais da estrutura apresentam dezenas de trincas extensas que não haviam sido constatadas em vistoria anterior, indicando a instalação de um processo de degradação estrutural evolutivo, que tende a progredir, indicando a existência de risco para acidentes envolvendo pedestres, motocicletas e veículos diversos, uma vez que a estrutura de sustentação da pista de rolamento se encontra severamente danificada.

TRINCAS NO TABULEIRO/PISTA DE ROLAMENTO
